Station biologique – La Planche aux Merles

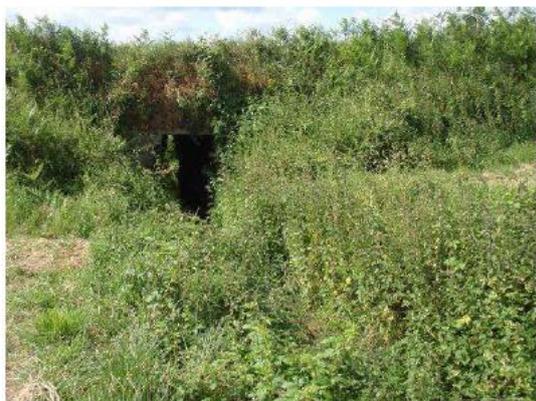
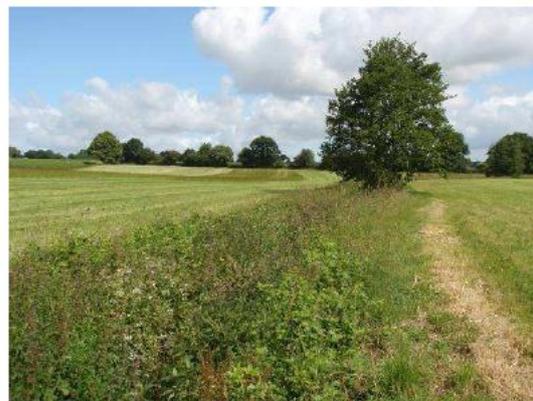
Hydrologie	Largeur moyenne	Profondeur dominante	Morphologie	Substrats dominants	Caractéristiques complémentaires
- Basses eaux - Alternance de plats lenticues et plats courants	1.1 m	0.1 à 0.5 m	- Rectiligne - Encaissé	- Cailloux et graviers - Colmatage par vase	- Herbacées très présentes en berge qui coupent la lumière au cours d'eau - Drain en rive gauche

Dans le secteur d'étude, le ruisseau de Planche aux Merles est fortement recalibré, rectiligne et présente des berges de plus d'un mètre de haut. Historiquement, le cours d'eau était beaucoup plus sinueux. Les habitats dans le lit sont rares et se limitent à quelques blocs. Les fonds sont très colmatés, les faciès peu différenciés (quelques très petits secteurs courants). La lame d'eau, très faible, est un facteur limitant à l'implantation de la faune pisciaire.
